# **PROJEKT** **ARCHITEKTONICZNO-BUDOWLANY**

PROJEKT ZABEZPIECZEŃ I NAPRAW BASZTY

**Budynek dawnej baszty-kaplicy Benedyktynek w Kicharach**

Sandomierz; grudzień 2022 r.

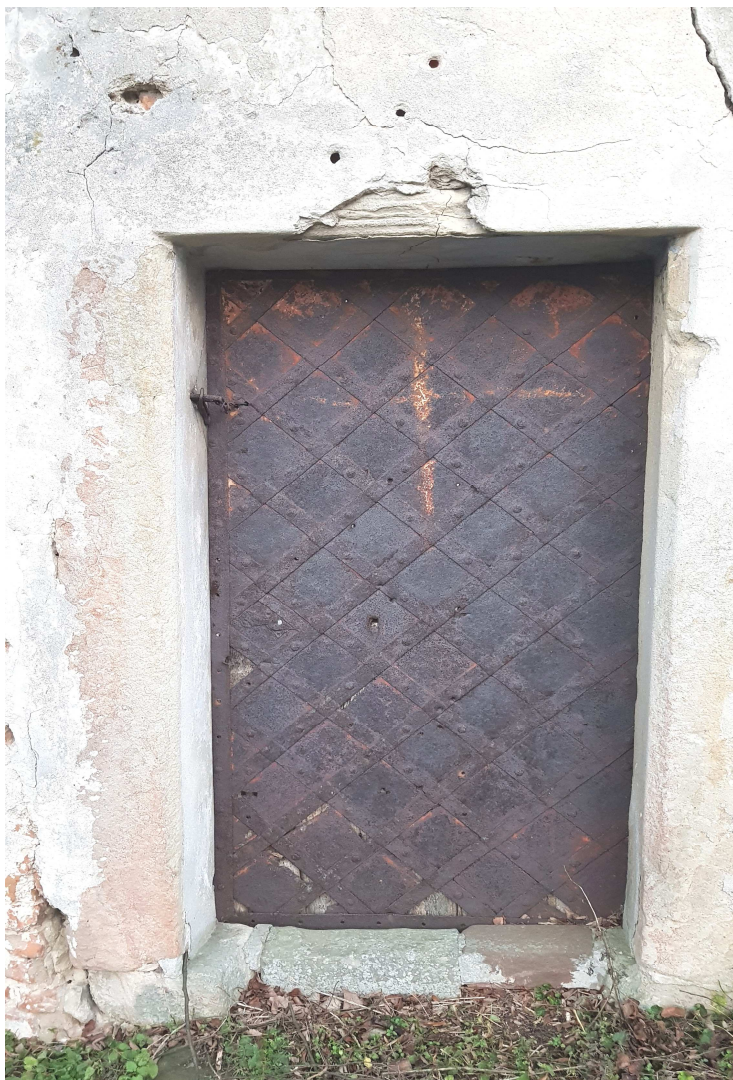
Piwnice (część przyziemia) zasypana gruzem z zawalonego sklepienia zniszczonego w wyniku działań wojennych. Brak podłogi pierwotnie opartej na poszerzonym murze dolnej partii baszty. Do kondygnacji przyziemia wiodło niewielkie wejście o ceglany nadprożu odcinkowym od południowej elewacji baszty. Do właściwej kondygnacji dostęp zapewniony był wejściem od strony zachodniej z ceglany nadprożem odcinkowym od wewnątrz i kamiennym, ciosowym nadprożem kamiennym z zewnątrz. Otwór drzwiowy zamknięty prostokątnymi drzwiami drewnianymi okutymi blachą od zewnątrz, mocno skorodowaną i zdegradowaną w grubości warstwy.

**FOT. 8 Drzwi spągowe okute blachą – stan zachowania 2022**

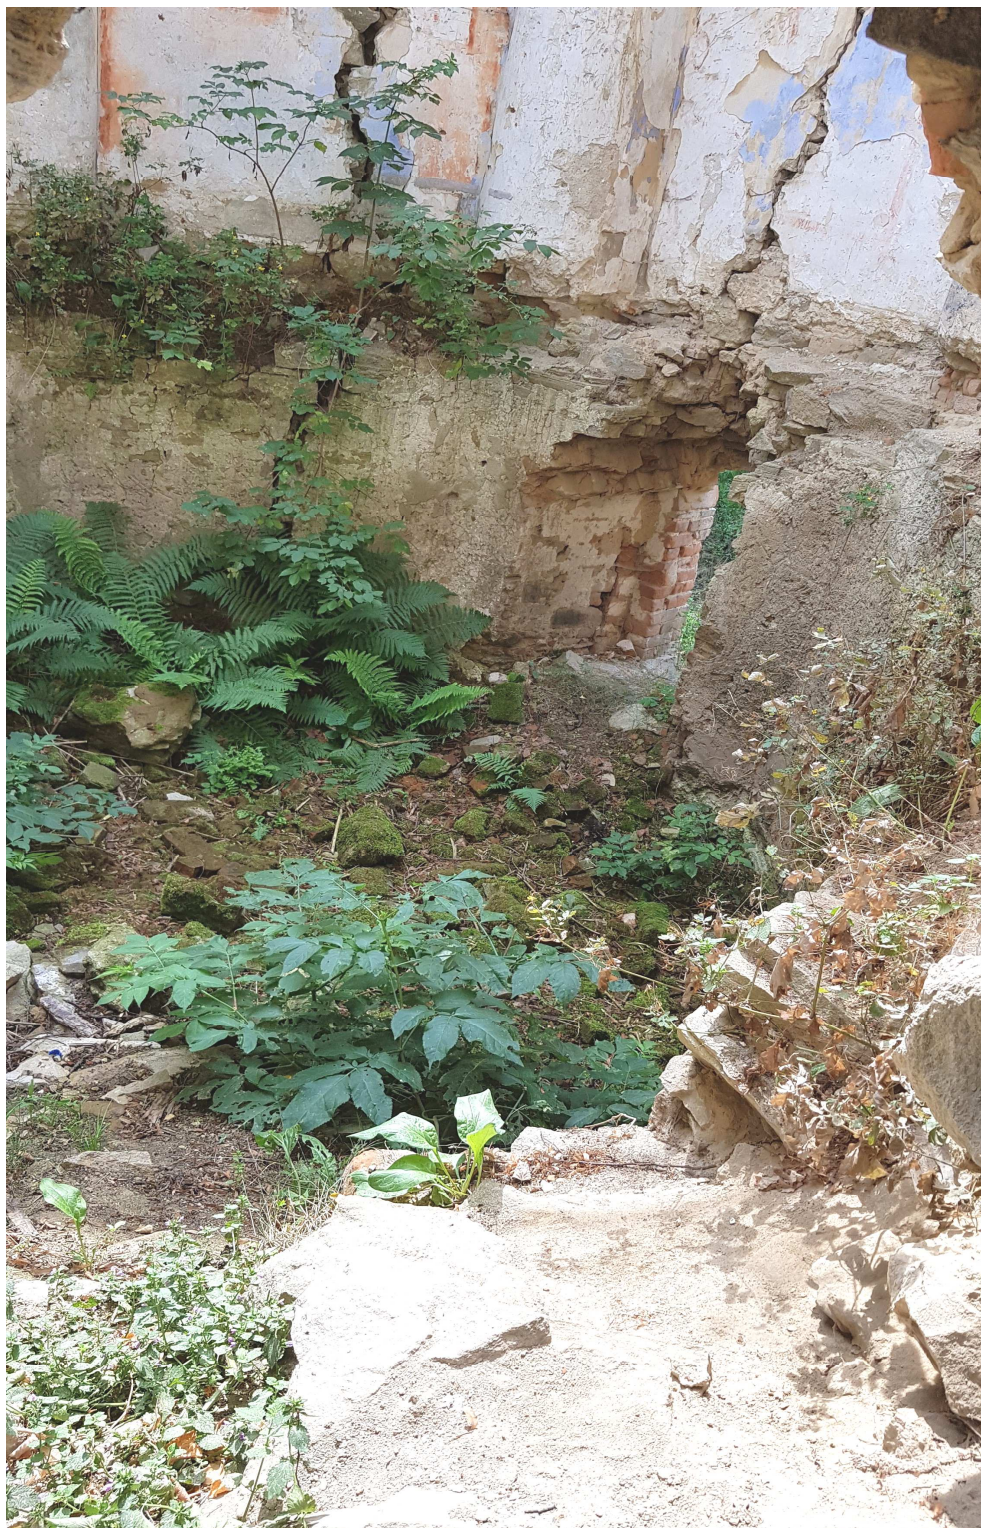
**FOT. 11**      **Zagruzowana posadzka przyziemia – zawalone sklepienie**

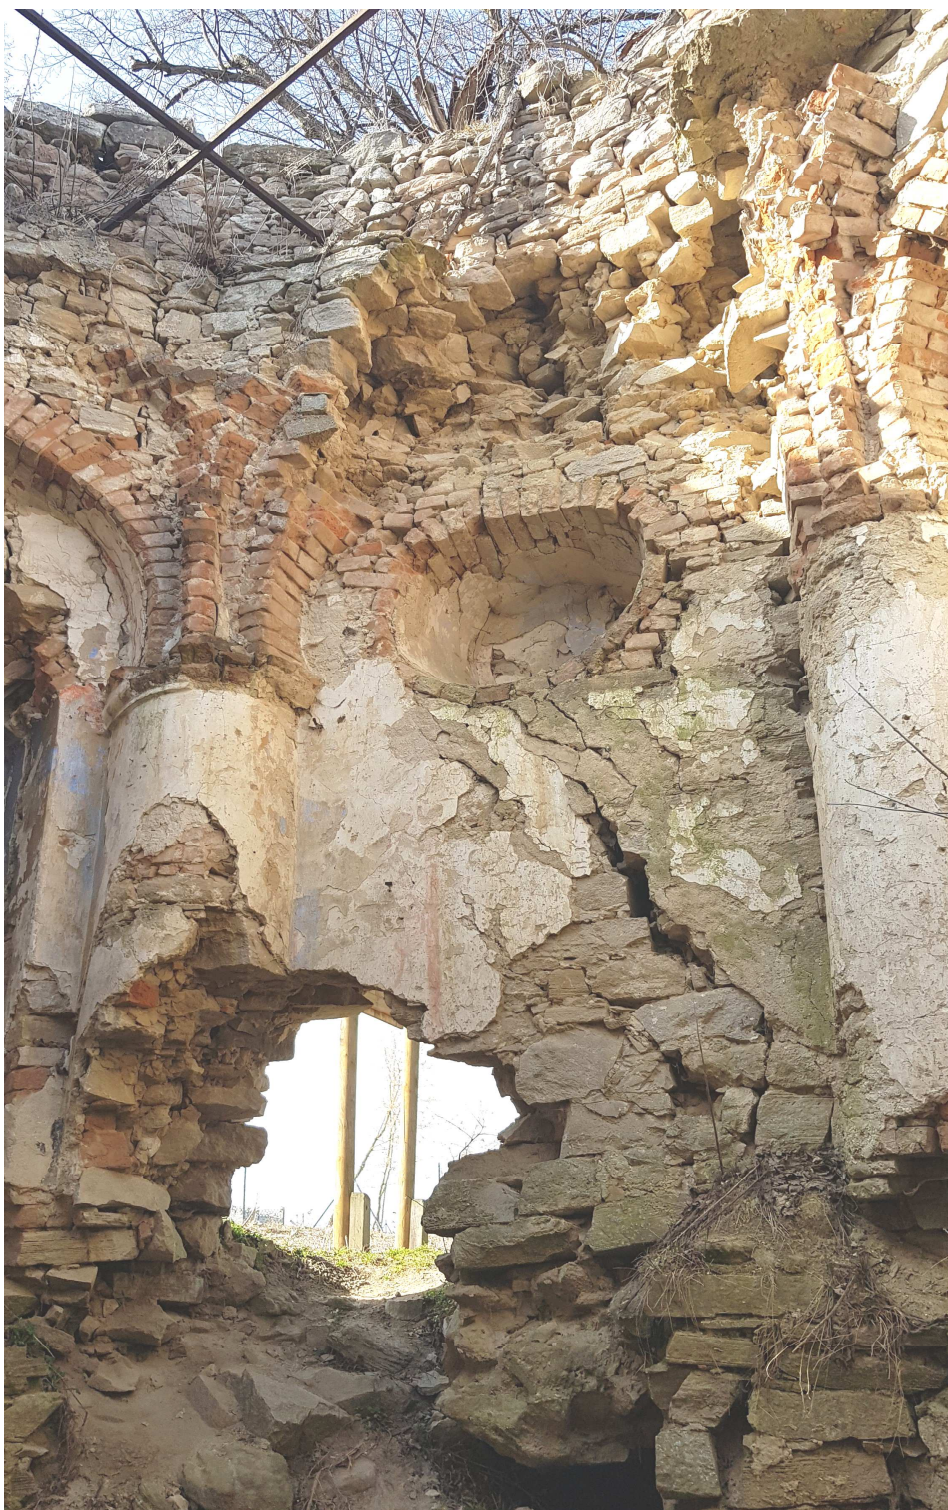
**FOT. 13 Widok ścian z rozebrany murem od wewnątrz w osiach 1 — 2**

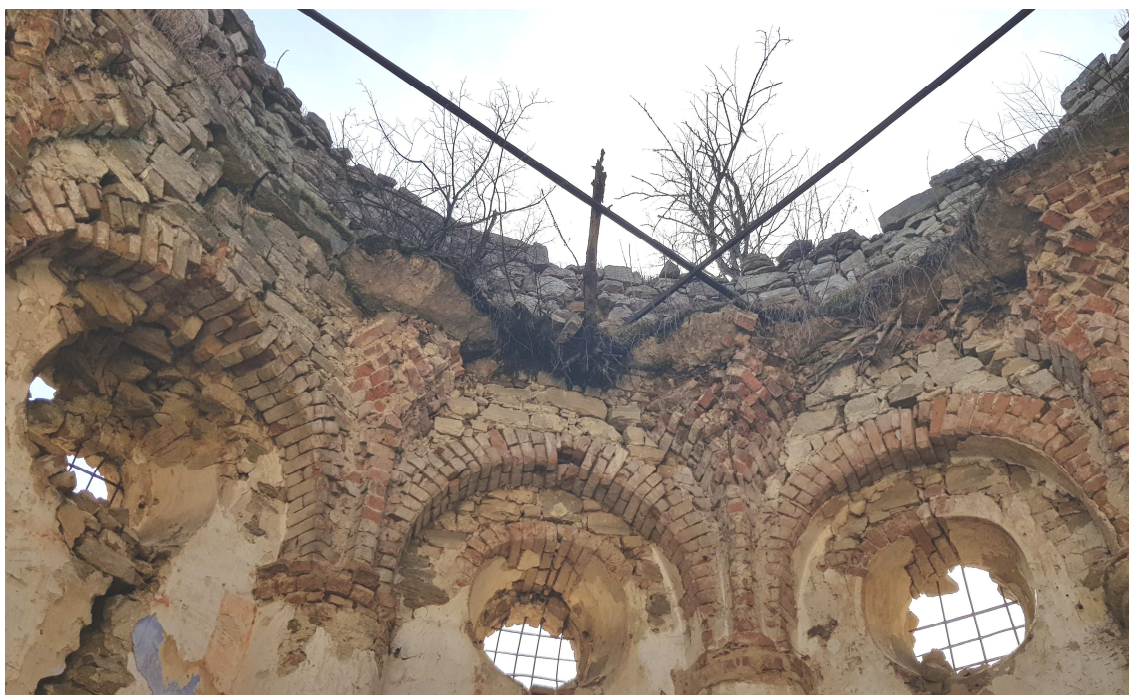
**FOT. 22** Widok zawalonego sklepienia od wewnątrz w osiach 5 — 8

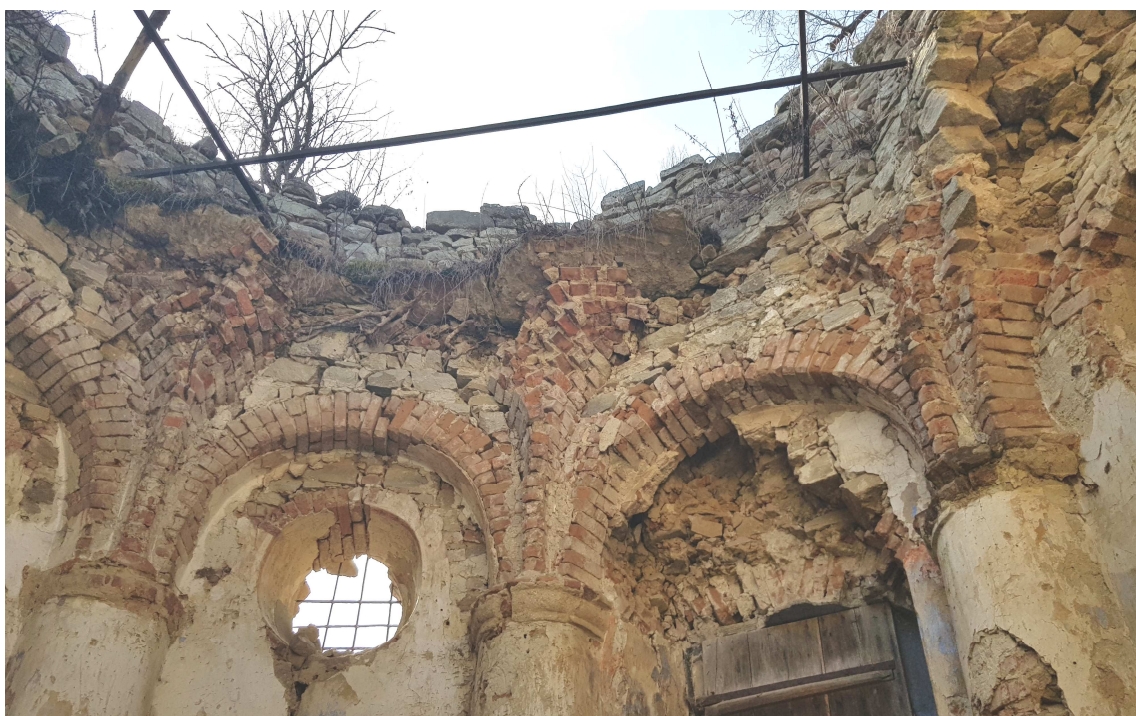
**FOT. 23** Widok zawalonego sklepienia od wewnątrz w osiach 7 — 1

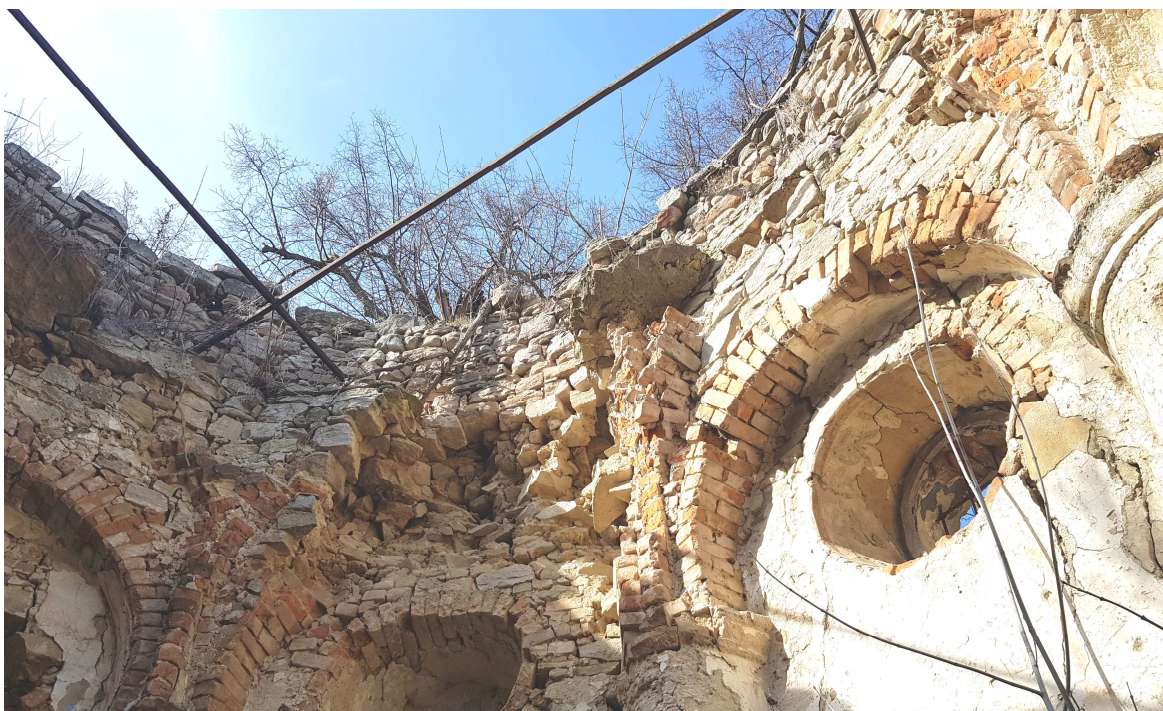
**FOT. 24** Widok zawalonego sklepienia od wewnątrz w osiach 1 — 3

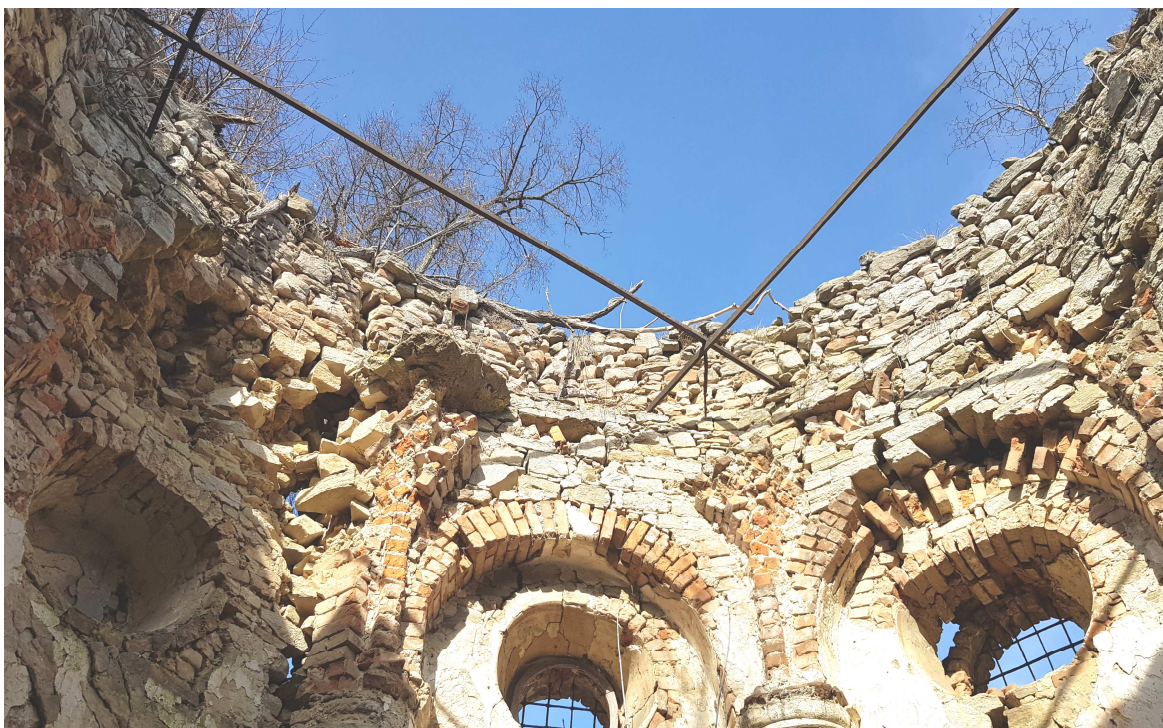
**FOT. 25** Widok zawalonego sklepienia od wewnątrz w osiach 2 — 5

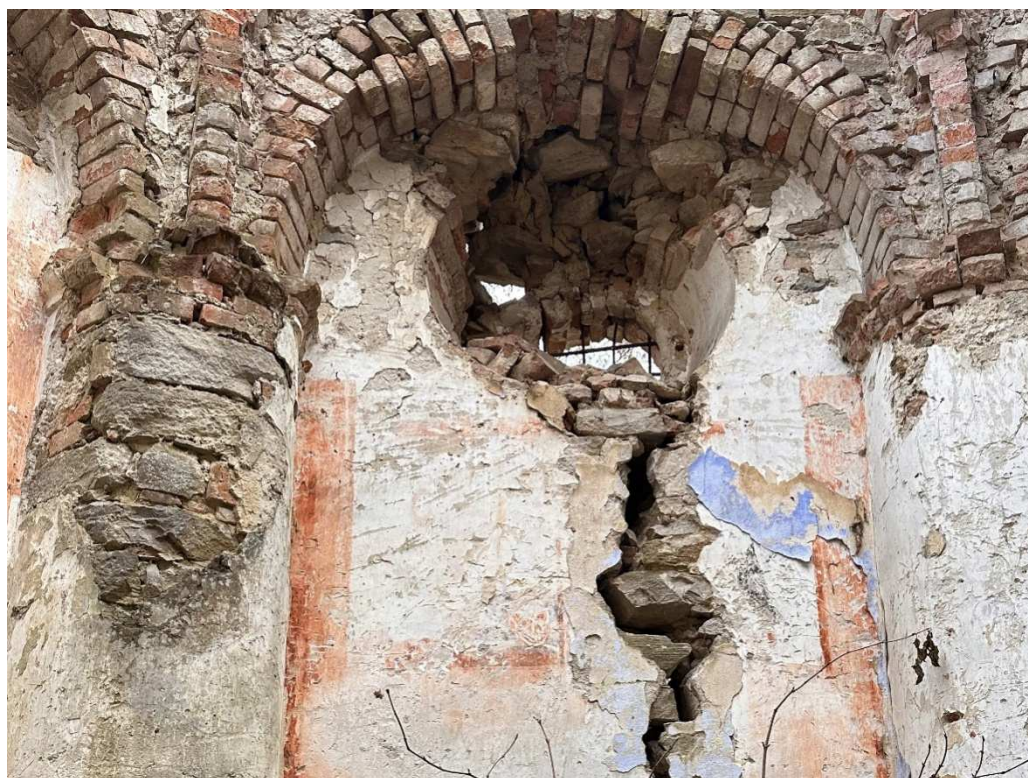
Brak zadaszenia obiektu, od wielu lat, spowodowały największe uszkodzenia wypraw tynkarsko-sztukatorskich. Jako pierwsze należy wymienić zmiany mrozowe podczas których krystalizująca woda podczas ujemnych temperatur stopniowo odspajała zaprawy od kamiennego podłoża (Fot. nr 1). Do powstania ubytków przyczyniły się także zawarte w wodach opadowych bezwodniki kwasowe „kwaśne deszcze” które znacznie osłabiły spoiwo wapienne.

Fot nr 1 XVII wieczna baszta dworu obronnego w Kicharach. Widok wielkoobszarowych ubytków wypraw tynkarskich i sztukatorskich spowodowany czynnikami atmosferycznymi.

W przypadku wypraw tynkarsko-sztukatorskich proponuje się w pierwszej kolejności wzmocnienie strukturalne zdestruowanych zapraw oraz stabilizacja miejsc odspojonych od podłoża. Następnie usunięcia wymagają nawarstwienia w postaci wtórnych zapraw i warstw malarskich. Konieczna jest także impregnacja biobójcza, zabiegi odsalające oraz usunięcie zabrudzeń powierzchniowych. Istotnym punktem postępowania konserwatorskiego jest estetyczne ujednolicenie powierzchni poprzez uzupełnienie ubytków tynków i wypraw sztukatorskich. W tym przypadku proponuje się wykonanie uzupełnień zaprawami wapienno-trasowymi z uwzględnieniem pobiałą jako warstwy wierzchniej. W celu zróżnicowania materii oryginalnej od wprowadzonych uzupełnień proponuje się, aby warstwa pobiałą zróżnicowana była fakturalnie. Uwzględnić też należy uporządkowanie estetyczne nieusuwalnych zabrudzeń i innych przebarwień farbami wapiennymi metodą punktowania.

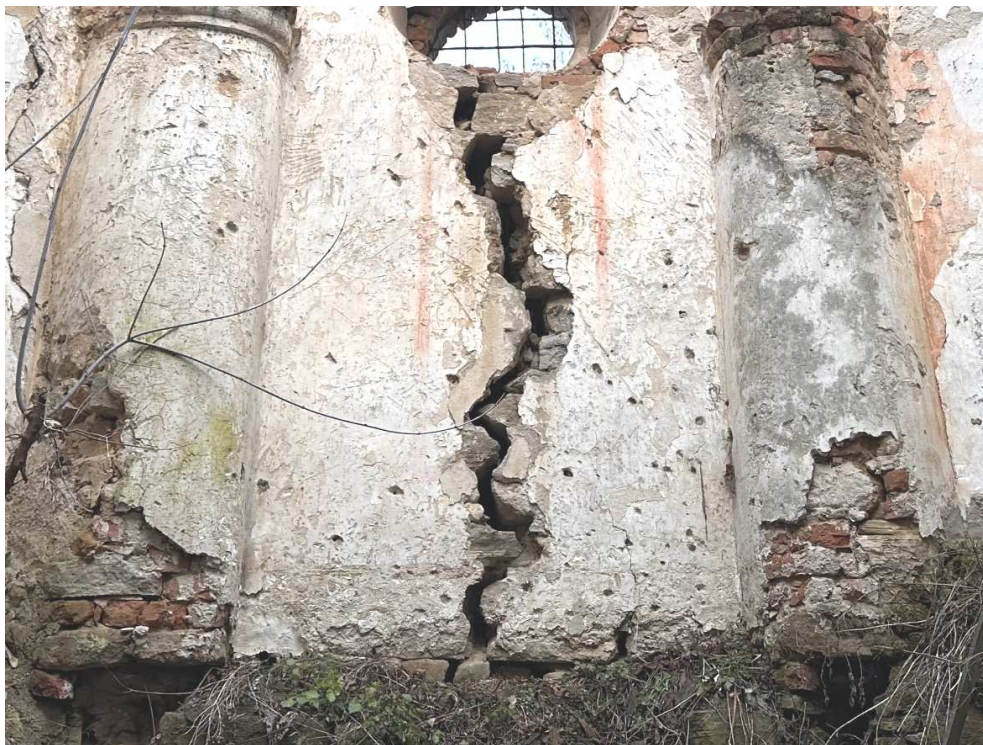
Wieloletni brak jakiegokolwiek zabezpieczenia przed wilgocią spowodował także uszkodzenia destrukcją solną głównie stref cokołowych. W tym przypadku wody opadowe wraz z zawartymi w glebie zanieczyszczeniami w mechanizmie podciągania kapilarnego poprzez porowaty budulec obiektu wprowadzały w strukturę muru sole budowlane. Sole tworząc krystalizujące hydraty mechanicznie odspajały wyprawy tynkarskie i sztukatorskie (Fot. nr 2).

Fot nr 2 XVII wieczna baszta dworu obronnego w Kicharach. Widok ubytków w strefie cokołowej powstałymi w wyniku obecności soli budowlanych.

8. Uzupełnienie ubytków wypraw tynkarskich i pobiałę. Zaprawy należy wykonać na bazie wapna (zwykłego i/ lub trasowego) z kruszywem oraz pigmentami. W strefie cokołowej ubytki należy uzupełnić solochłonym, systemowym tynkiem renowacyjnym. O składzie jakościowym i ilościowym zaprawy powinny zdecydować badania oryginału. Na mokry tynk należy położyć pobiałę wapienną odpowiednio dobarwioną pigmentami nieznacznie różnicowaną fakturalnie z oryginałem.

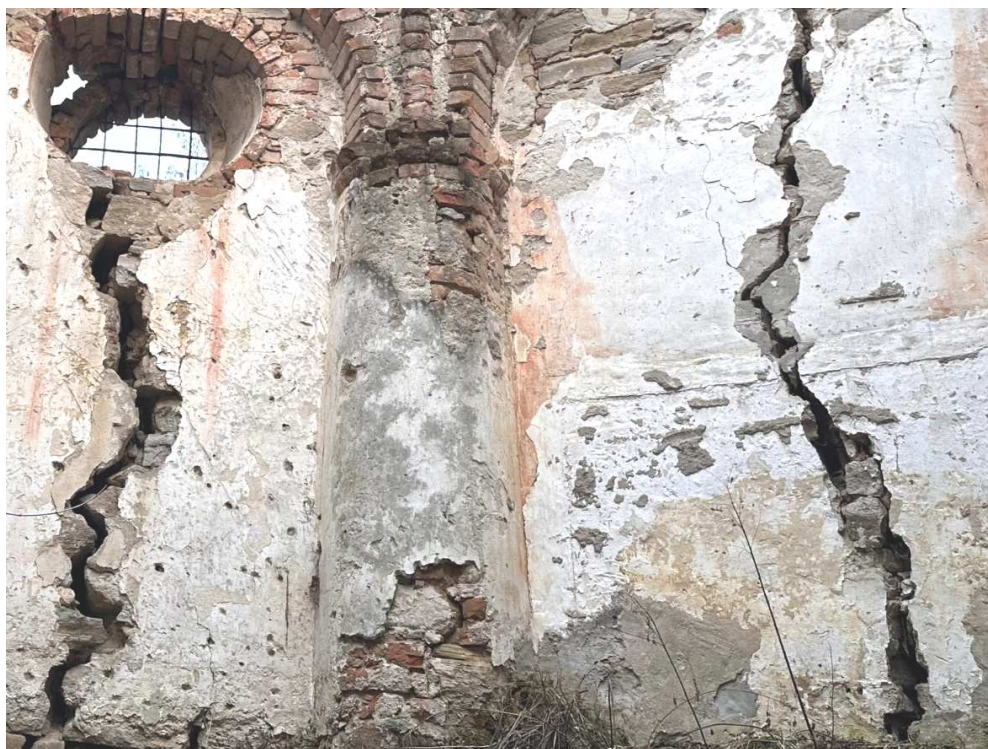
W przypadku uszkodzeń mechanicznych wypraw tynkarskich największe zamiany stwierdzono w obszarach pęknięć murów. Brak stabilizacji konstrukcyjnej obiektu spowodowały szerokie spękania od podłoża do linii otworów okiennych (Fot. nr 3) . Wskutek pęknięć, zaprawy wapienne uległy odspojeniom. Ponadto zaobserwowano szereg większych i mniejszych ubytków o charakterze mechanicznym które znajdują się na całości powierzchni tynkowanych.

Fot nr 3 XVII wieczna baszta dworu obronnego w Kicharach. Widok ubytków w strefie cokołowej powstałymi w wyniku obecności soli budowlanych.

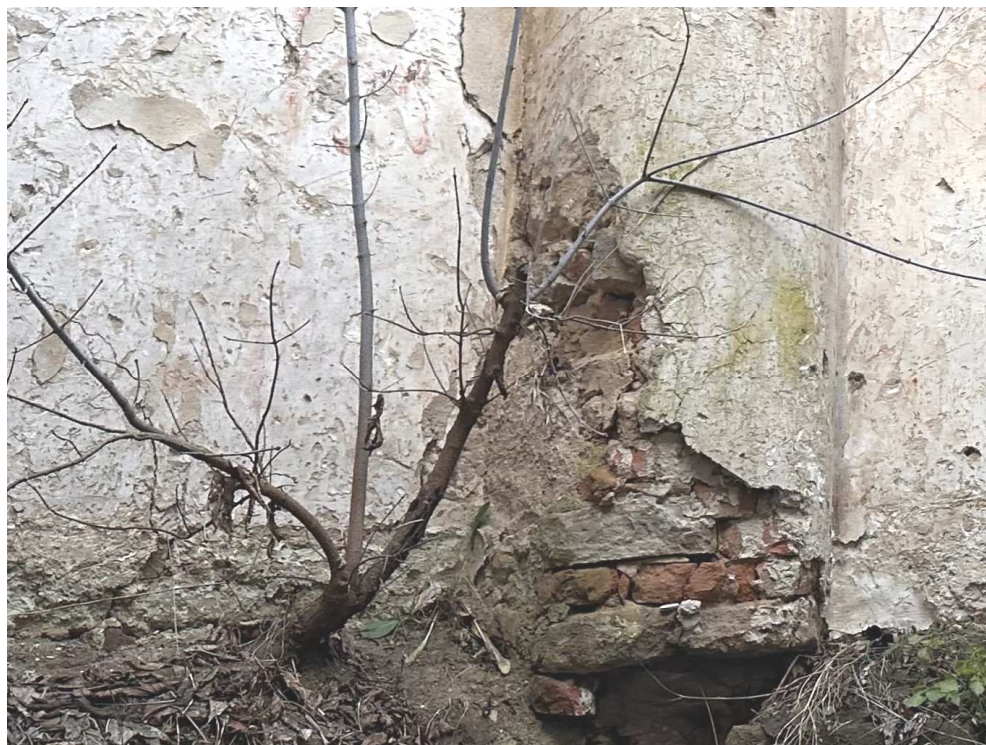
Fot nr 4 XVII wieczna baszta dworu obronnego w Kicharach. Widok ubytków w strefie cokołowej powstałymi w wyniku obecności soli budowlanych.

Podczas konserwatorskich oględzin zaobserwowano także porażenie mikrobiologiczne w postaci odznaczających się mchów i porostów (Fot. nr 4). Największy ich obszar występuje w strefie cokołowej.

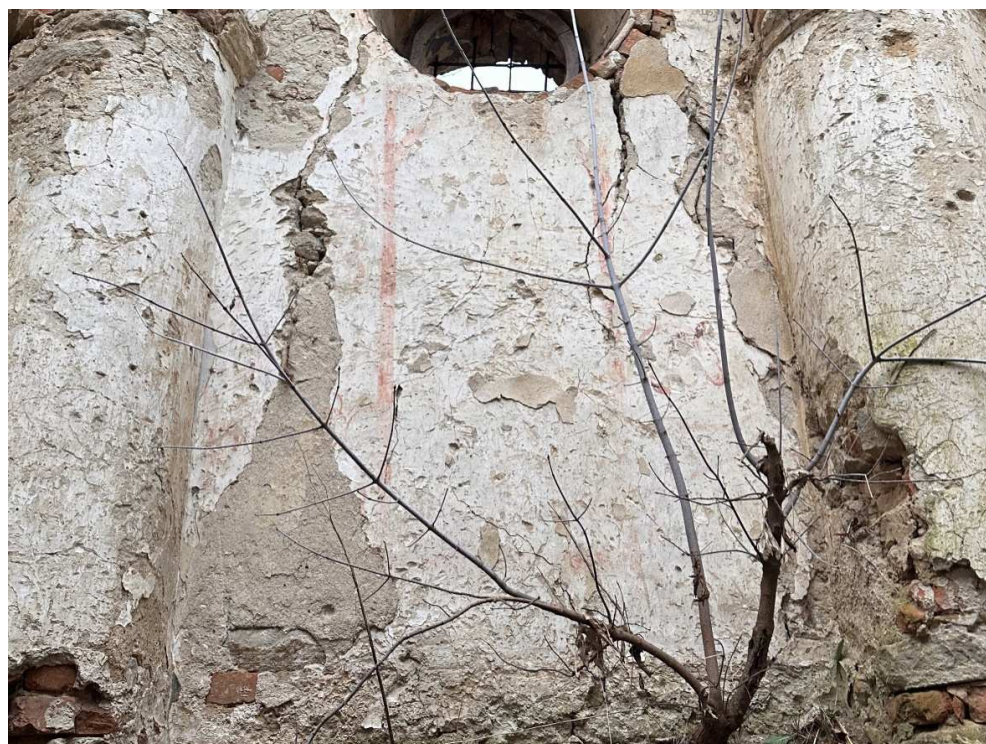
Ponadto na wyprawach tynkarskich stwierdzono pozostałości wtórnych zapraw zarówno wapiennych jak i cementowych. Największy ich obszar występuje w strefie pęknięć murów co świadczy o długoletniej destabilizacji obiektu (Fot. nr 5).

Fot nr 5 XVII wieczna baszta dworu obronnego w Kicharach. Widok wtórnych zapraw na powierzchniach ścian występujących w strefie spękań konstrukcyjnych muru.

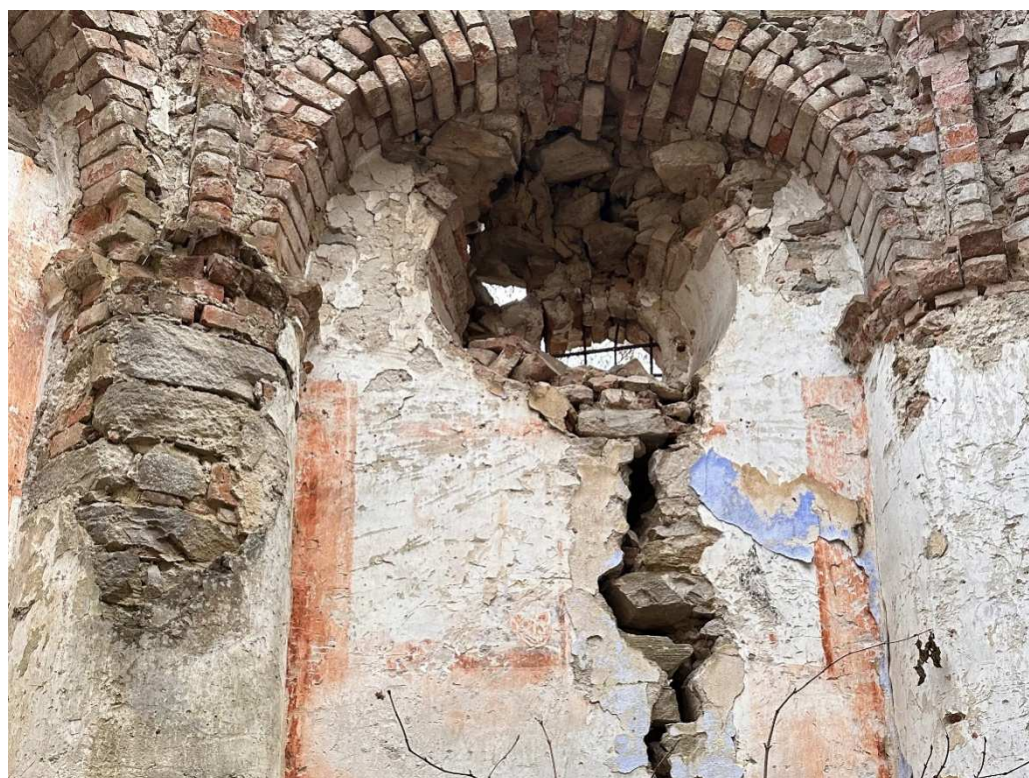
Najbardziej czytelne malowidła to obecnie geometryczne obszary w postaci pasów które wykonano czerwoną farbą (Fot. nr 6). Podczas oględzin zaobserwowano zróżnicowaną intensywność kolorystyczną warstwy malarskiej. Polichromie posiadają ponadto uszkodzenia mechaniczne w postaci większych i mniejszych ubytków a także zabrudzenia pochodzenia atmosferycznego. Miejscowo malowidła zamaskowane są również wtórnymi zaprawami.

Fot nr 6 XVII wieczna baszta dworu obronnego w Kicharach. Widok stanu istniejącego miejscowo zachowanych polichromii ściennych.
